# تقييم الحالة الراهنة للجسور الحجرية القوسية

#### 1.3. بيانات جسر قم غرز بدرعا:

### 3.3. تقييم الحالة الراهنة لجسر قم غرز - درع

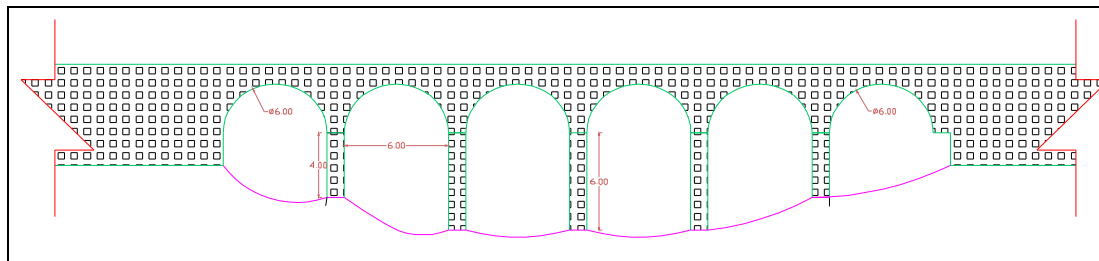
شكل 1: يوضح مقطع طولي في جسر قم غرز بدرعا

يقع الجسر على مجرى نهري غير دائم الجريان، وبمستوى منسوب المياه منخفض. وتتوضع أساسات الركائز على تربة صخرية. و يحمل سكة حديد الخط الحجازي: دمشق – المدينة المنورة، على النقطة الكيلومترية 128. لم نحصل على اضبارة الجسر وإنما قمنا ببعض القياسات التقريبية التي تعطي أبعاد الجسر كما هو موضح في الجدول التالي:

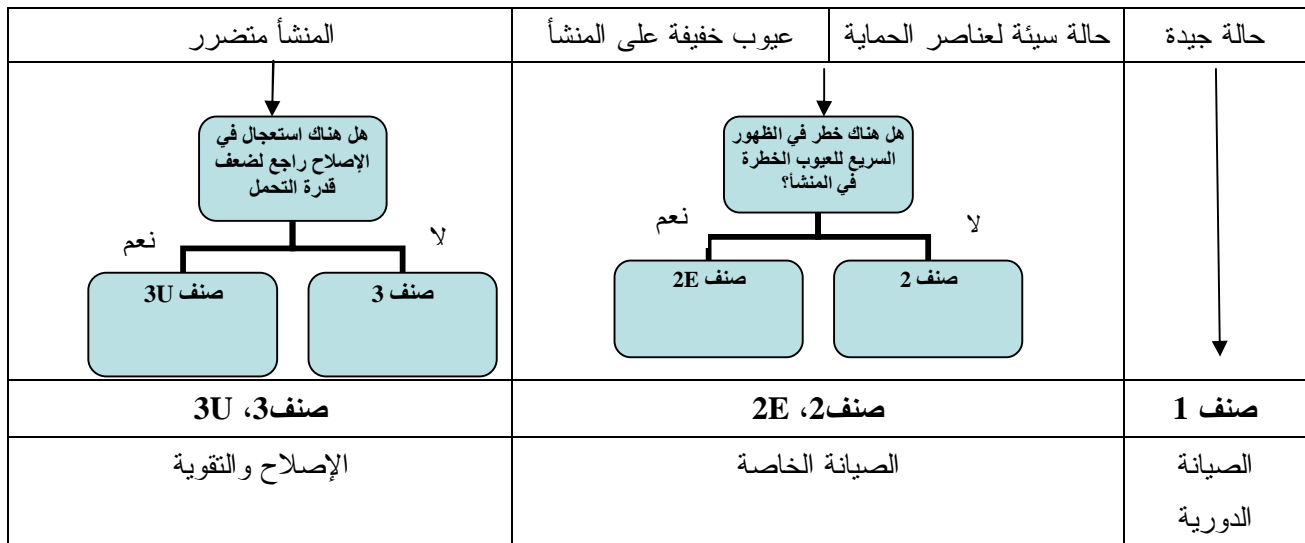
الشكل 2. مخطط تصنيف الحالة الراهنة للجسور القائمة

**ملاحظة:** هناك العديد من الكودات لتحديد درجات الحالة الراهنة ، منها الكود الأمريكي (الأشتو)، والكود السويدي. وكلها تعتمد على نفس الطريقة فقط الاختلاف في عدد الدرجات، وفيما يلي مخطط عام للتصنيف حسب (SETRA, 1996)

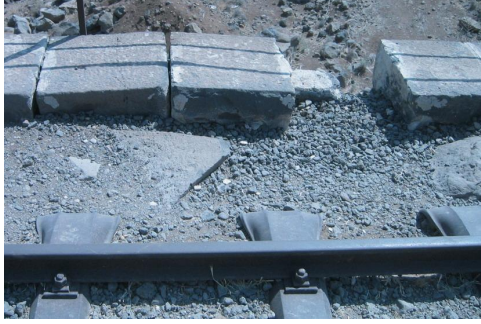
صورة 2. تبين حفرة مع نزع أحجار الاطروفة

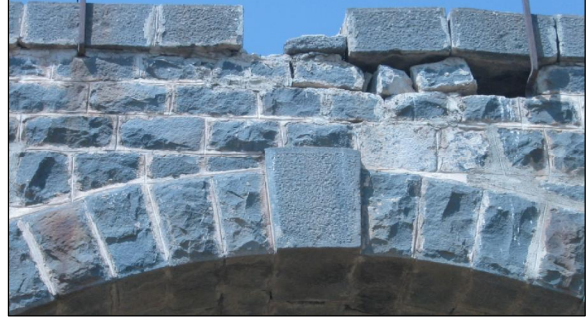
صورة 1. تبين اقتلاع أحجار الاطروفة

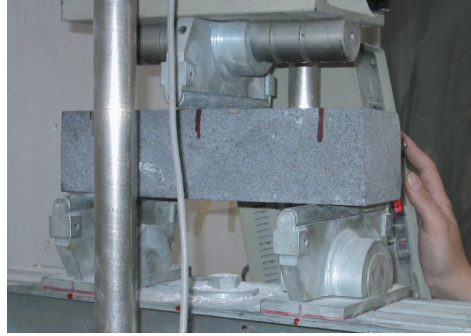
بعد تجفيف العينات بأبعاد ( 28 x 7 x 7 ) إلى الوزن الثابت، نضعها فوق مسندين بسيطين متدحرجين بفتحة 21 سم، ونطبق حمولة محورية مركزة تدريجيا في منتصف العينة حتى الانكسار كما هو موضح في الصورة 3، واجريت التجربة على عينتين احدهما تحوي عيوباً.

صورة 3. تبين توضع عينة الحجر في جهاز الانعطاف

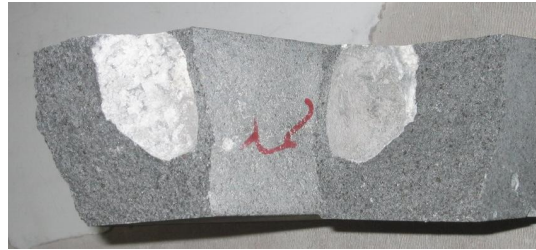
2	1 (تحوي تكهفات)	العينة
1664	1240	الحمولة القصوى الحديدية للانهييار (kg)
153	114	المقاومة على الانعطاف (kg/cm <sup>2</sup> )

صورة 4. تبين العيب الموجود في العينة المكسورة على الانعطاف
